养老院中传染病及食物中毒的预防对策 ～活用ATP荧光检测～

社会福祉法人 横浜市福祉サービス協会 常務理事 桐ヶ谷 成昭 氏

本文是10月6日，日本龟甲万百欧凯米发株式会社于东京中央区月岛社会教育会馆里举行的第102期Lumitester研讨会上，社会福利法人横浜市福利服务协会（总部所在地・横浜市神奈川区大野町，谷内徹理事長，<http://www.hama-wel.or.jp/>）的桐ヶ谷成昭常务理事演讲的内容概要。

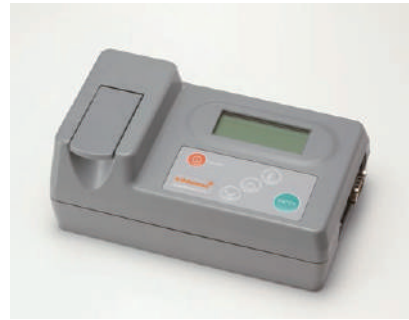
图4 2002年,港北区保健所使用的ATP量的检测装置“Lumi tester C100”(龟甲万百欧凯米发株式会社制)

在提高卫生教育的成效上,ATP检测的“迅速性”和“可视化”是非常有用的,ATP检测的技术也能活用于行政上。我在横滨市就职的时候,横滨国际综合竞技场在2002年被选做FIFA世界杯决赛的会场。为了确保世界各地大量观众的饮食安全,政府在监测指导住宿设施时运用了这个检测(当时使用的是图4那样放置型的机型。现在变成了图5那样的便携型)。

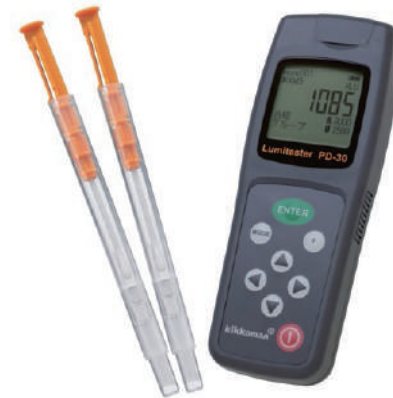
图5 用于ATP检测的便携式检测装置“PD-30”以及试剂“LuciPac Pen”(龟甲万百欧凯米发株式会社制)

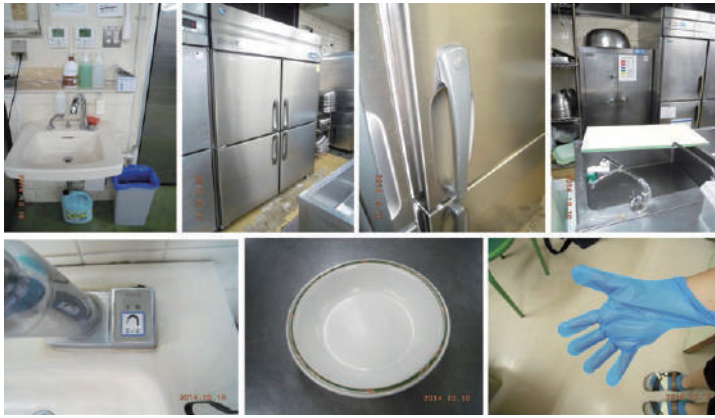
图6 厨房中ATP检测事例

检测场所	检测次数	情况	最小值	最大值	平均值
工作台	4	工作中	25,274	91,884	5,119
洗手水龙头	6	工作中	1,391	27,084	8,509
冰箱门把手	2	工作中	9,829	28,910	19,369
砧板	2	清洗后	278	479	378
餐具：咖喱碟子	1	水洗后：9,644/清洁剂清洗后：454			
托盘	1	清洗后	520		
压纹手套	1	使用后	80

如图6所示，对厨房的洗手设备和工作台、冰箱的门把手、砧板、餐具、手套等进行涂抹取样，ATP检测结果如表1所示。由于是工作中经常使用的工具，所以数值稍较高。虽

然我认为工作人员知道如何进行厨房内的卫生管理，但结果表明清扫，清洗还不够彻底。

- 砧板：479~722RLU → 119RLU
- 工作台：39,865RLU → 4602RLU
- 清洗过的餐具：9,644RLU → 264~480RLU
- 水龙头：33,884RLU → 27~65RLU

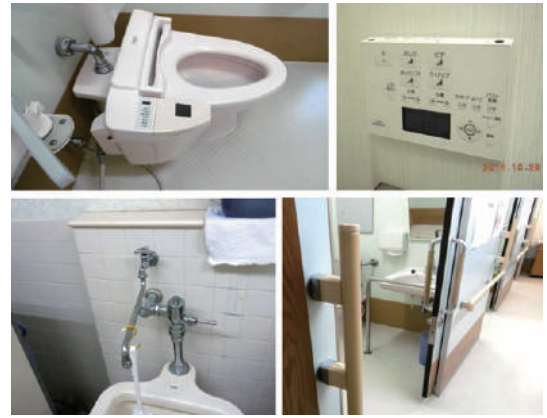
图7 卫生间，污物室

检测场所	检测次数	最小值	最大值	平均值
坐便器	3	2,239	9,659	6,701
扶手等	5	2,159	11,277	4,993
水龙头·开关	5	769	20,509	7,788

卫生间，污物处理室的便座，扶手，开关等（图7）的检测结果如表2所示。操作开关等的数值偏高，是清扫的盲点。为了不产生感染源，必须要认识到“不特定的经常会触碰到的公用场所”是卫生管理的重点。

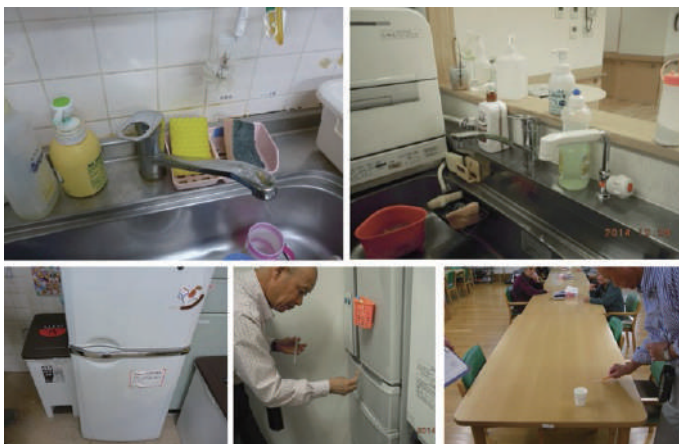
图8 备餐间

检测场所	检测次数	最小值	最大值	平均值
水池水龙头	5	12,233	112,945	33,884
冰箱门把手	4	636	39,014	16,038
桌子等	2	3,053	3,847	4,350

各层备餐间洗手池的水龙头、冰箱的门把手、吃饭用的桌子（图8）的检测结果如表3所示。这个备餐间的水龙头开关是上下型的，结果显示检测值非常高。桌子虽然经常打扫，但是细小刮痕比较容易藏入污垢，检测值偏高。

- 水龙头：7,788RLU → 5~219RLU
- 冰箱门把手：16,038RLU → 207~1,468RLU

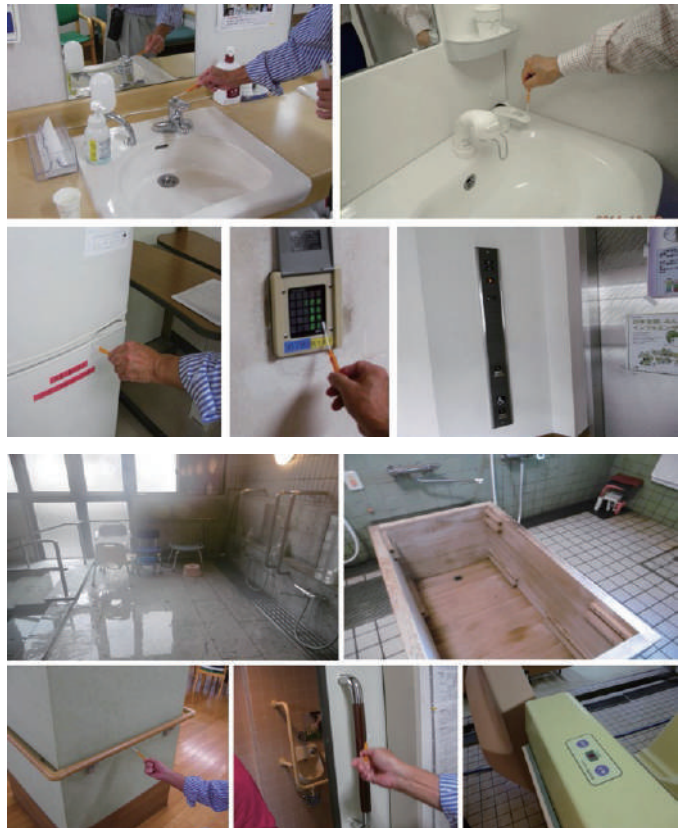
【上】图9 公用部分

走廊的扶手、桌子、放有入住者的饮料等食物的冰箱门把手、浴缸、洗面台、电梯的开关（图9）的检测结果如表4所示。洗面台和电梯的开关等处检测值较高，表明“不特定的经常会触碰到的公用场所”的卫生管理是重点。

检测场所	检测次数	最小值	最大值	平均值
扶手	10	148	17,683	4,819
桌子等	9	1,902	9,531	5,561
冰箱门把手	2	1,317	9,668	5,492
浴缸、洗面台	9	21	46,303	9,042
电梯等处的开关	12	583	24,385	7,883

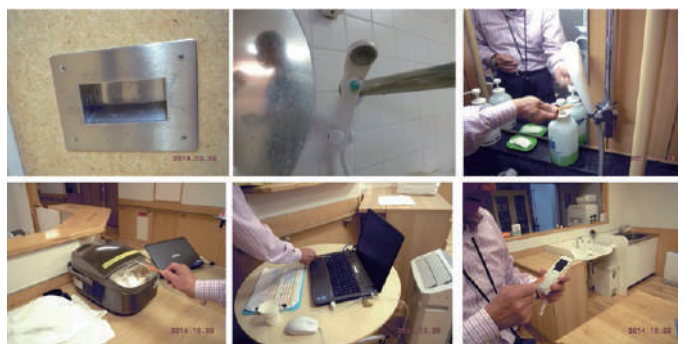
图10 卫生管理上容易被忽略的地方

除了脚踏开关、淋浴喷头，以及只有采用这个方法才能检测的电脑键盘、呼叫器用的PHS、电饭煲的开关（图10）的检测结果如表5所示。脚踏开关就与其字面上的意思一样是脚踩型的开关，它显示出了高数值，而电脑键盘也是有必要去注意的一个地方。

检测场所	检测结果
脚踏开关	34,405
电脑	11,027
PHS	4,408
电饭煲	4,864
淋浴喷头	261

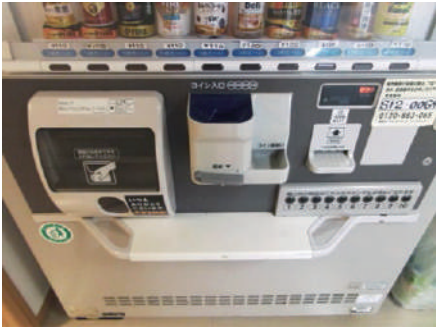
作为新的检测场所，我们对养老院内设置的自动贩卖机的“商品选择按钮”和“退币口”（图11）也进行了ATP检测。按钮的测定值为1055~1,633RLU、退币口的测定值高达4,536~7,342RLU。这样的场所也需要注意并做好卫生管理。

图 11 选定自动贩卖机的“商品选择按钮和退币口”作为追加检测的地方
